ANEXO N°1
DELEGACIÓN POLICIAL DE CARTAGO

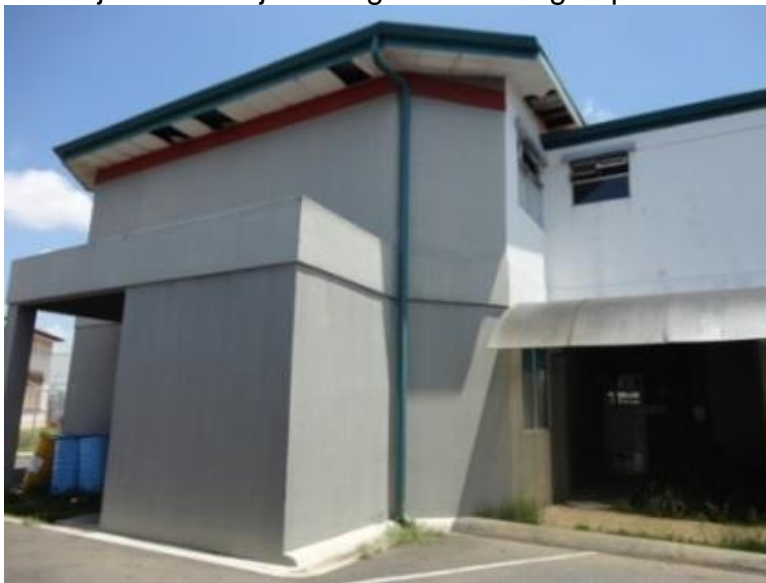
Foto N°1

Bajante sin caja de registro o desague previsto

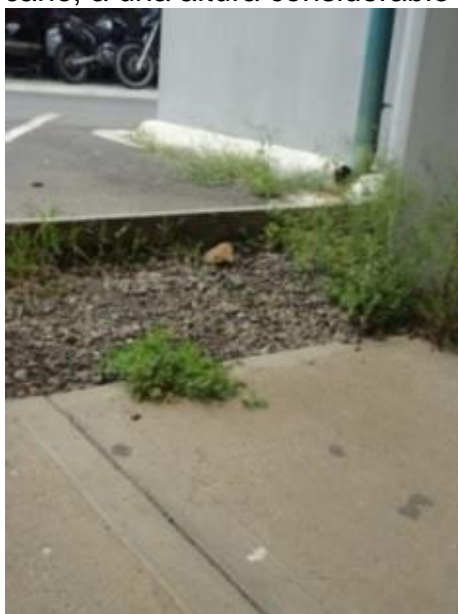
Foto N°2

Cordón de caño, a una altura considerable de la acera.

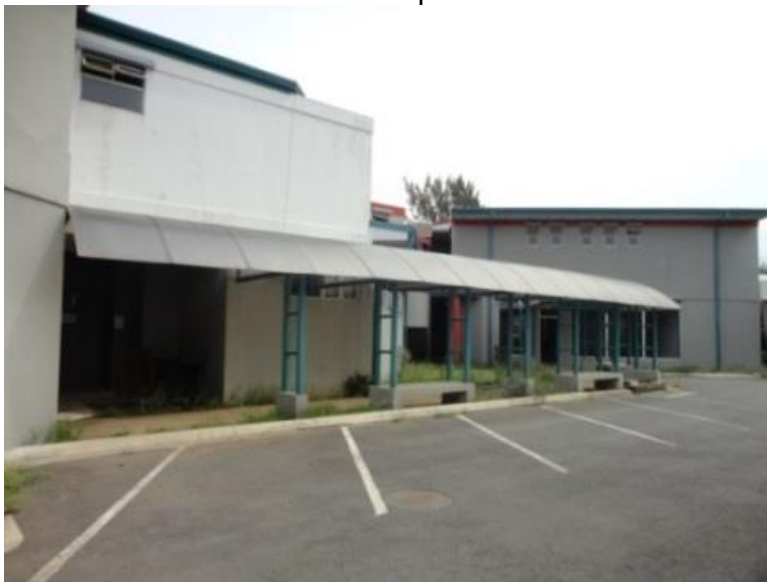
Foto N°3

Sector con cordón de caño por encima de la acera.

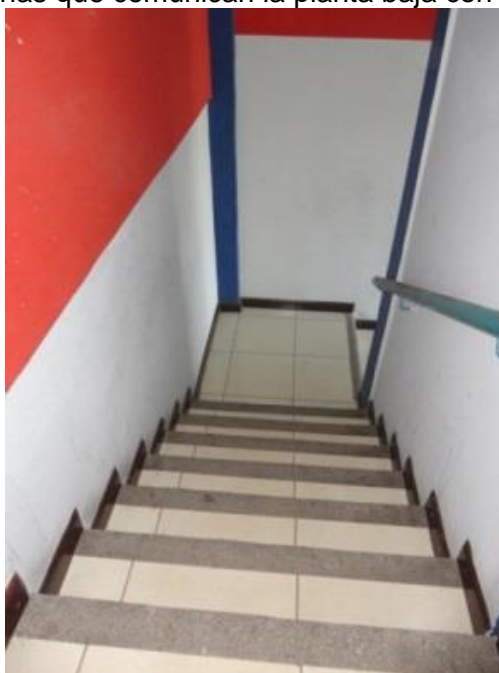
Foto N°4

Gradas internas que comunican la planta baja con la planta alta.

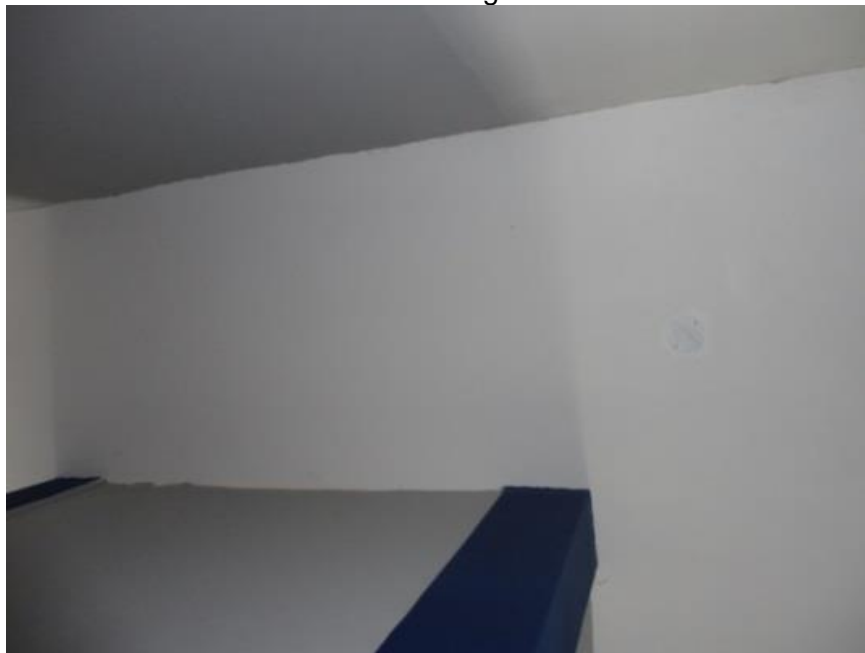
Foto N°5

Techo de las gradas

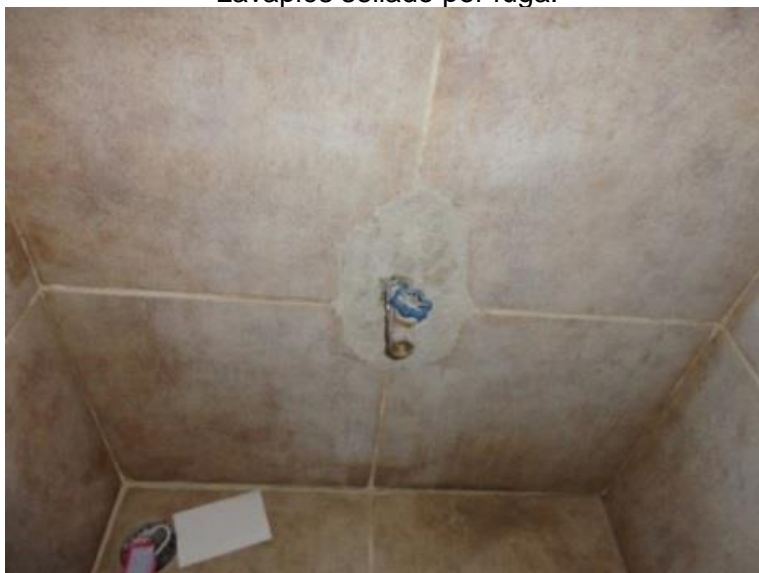
Foto N°6

Lavapiés sellado por fuga.

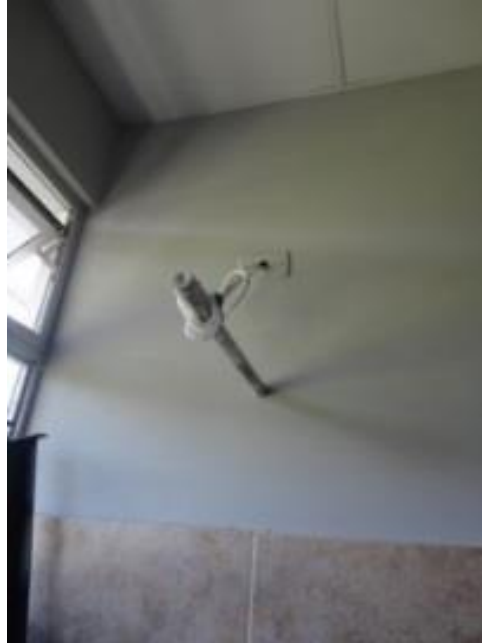
Foto N°7

Ducha sellada por fuga.

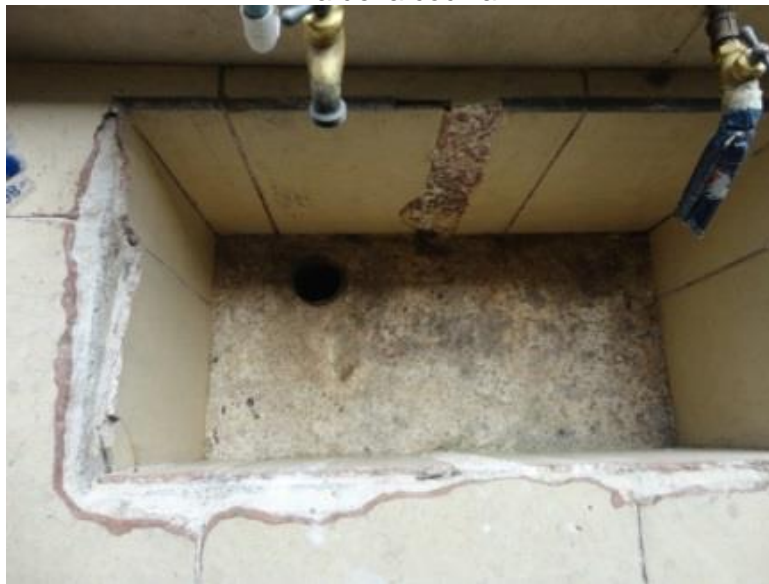
Foto N°8

Pila de la cocina.

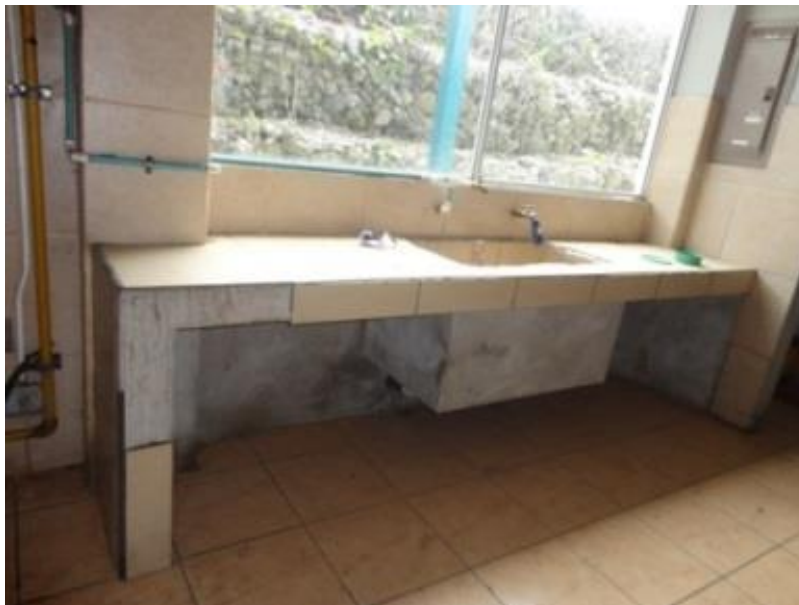
Foto N°9

Mueble de la Pila

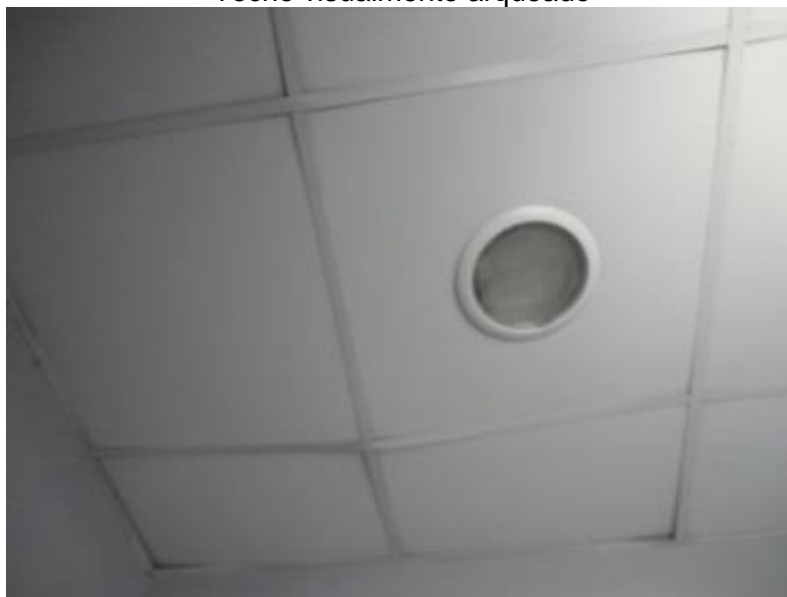
Foto N°10

Techo visualmente arqueado

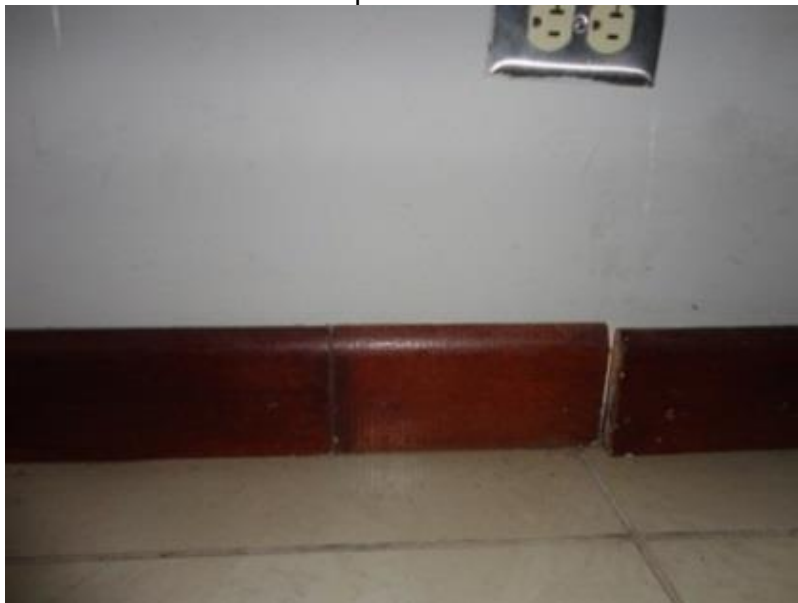
Foto N°11

Rodapié en cabos.

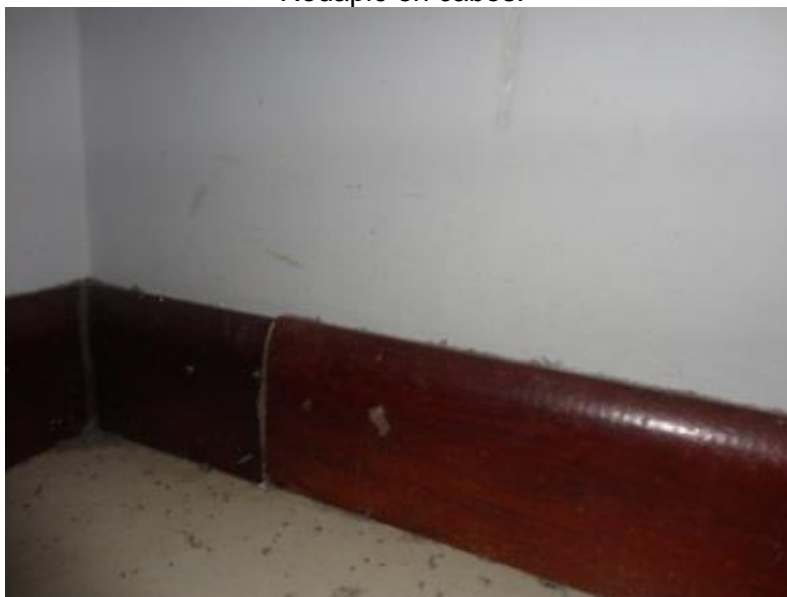
Foto N°12

Rodapié en cabos.
