AGSP/SC-021-414-2016

**Asunto:** Documento de Advertencia N° 21-026-2016 AD-SC sobre el problema de estructura en la armería de la Dirección Regional Primera, ubicada en Pavas.

### Dirección Regional Primera

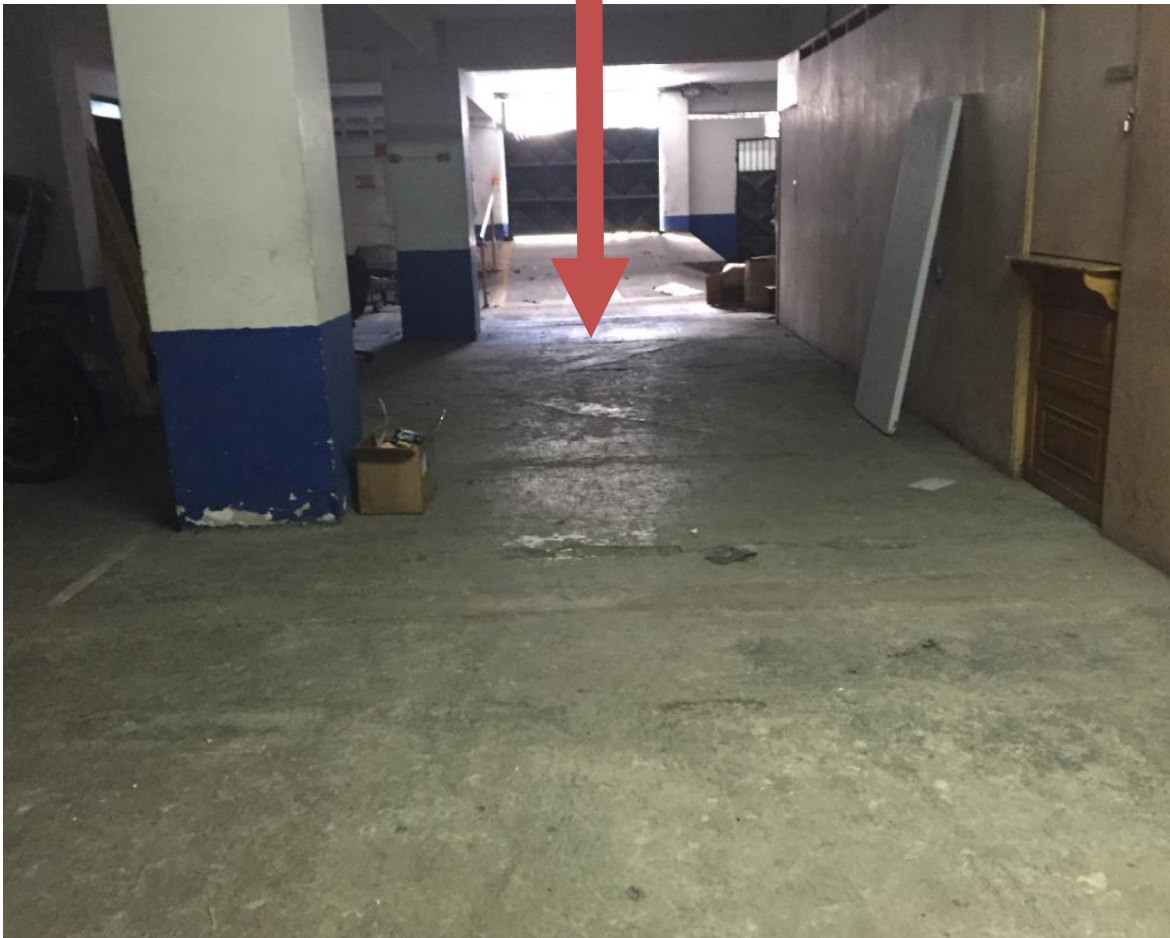
#### IMAGEN 1

ese recinto hay muy poca ventilación y en ocasiones cuando llueve muy fuerte se inunda por encontrarse ubicados en un sótano e ingresa el agua pluvial por el portón que se encuentra al frente de ésta.

#### Sector que se inunda con las lluvias

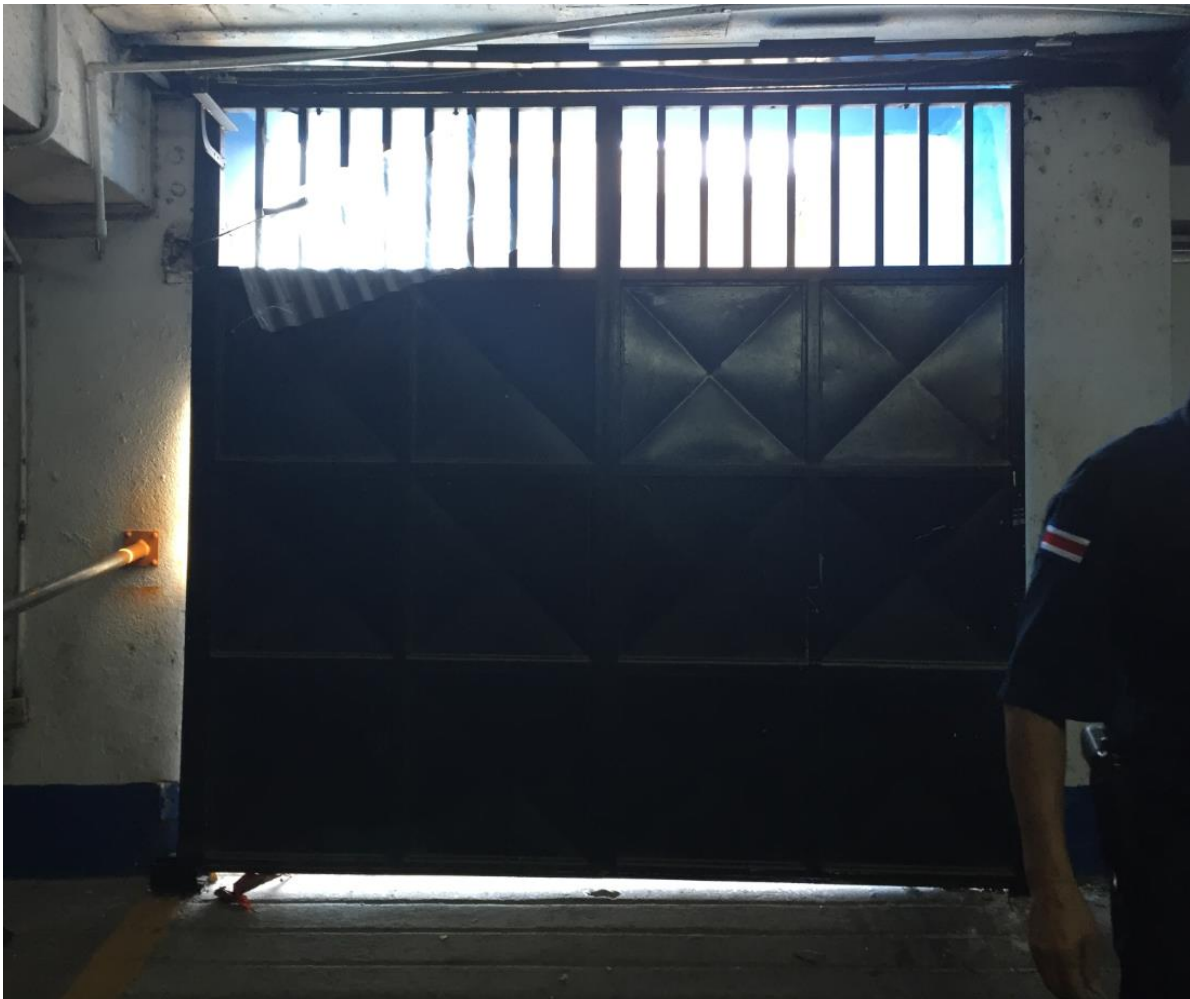
**IMAGEN 2**

En dicha armería se observó que, al frente de la misma como a 8 metros de distancia aproximadamente, se encuentra un portón con sistema eléctrico de abertura, el cual en el momento de la inspección no contaba con el dispositivo de seguridad que impide abrirle manualmente.

**Portón eléctrico que da acceso a la armería**

**Vista interna**

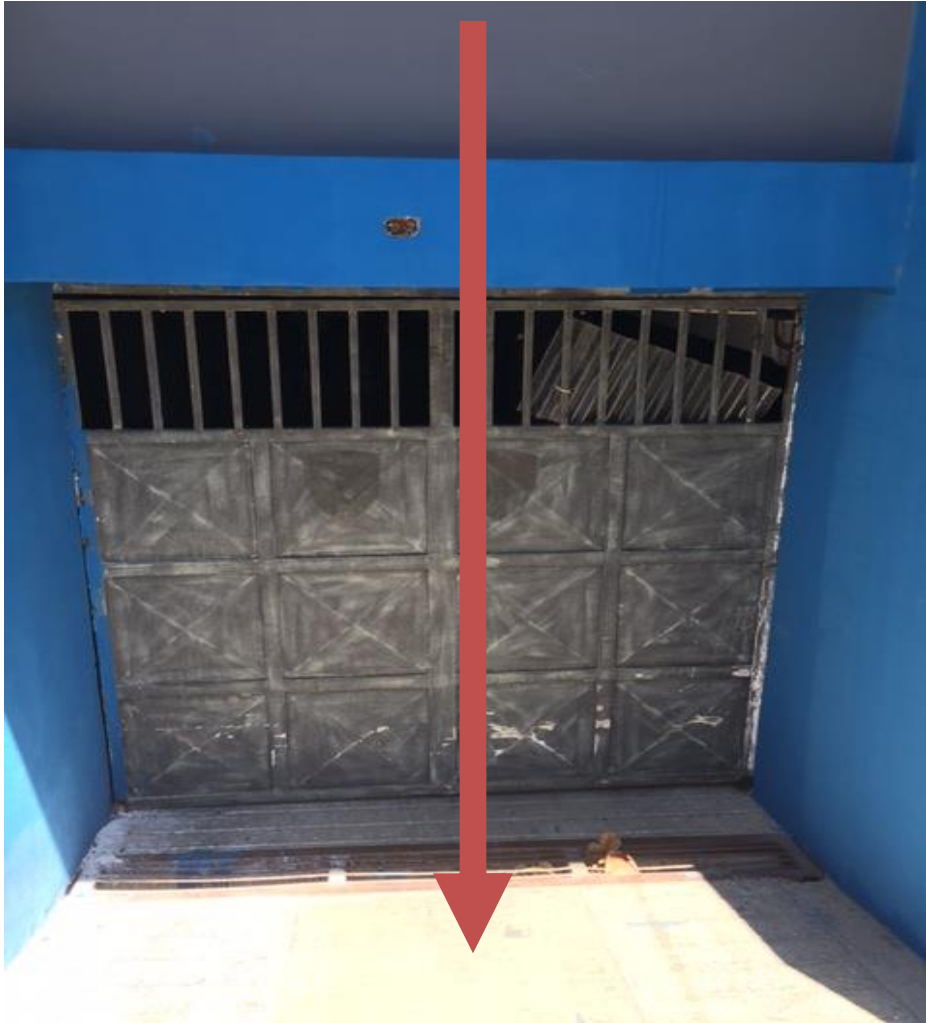
### IMAGEN 3

Vista externa de portón que da acceso directo a la armería.

Desnivel que propicia acceso de agua de lluvia a las instalaciones
