**MSP-DM-AG-AASC-145-2020**

**Asunto:** Documento de Advertencia 01-005-2020 AD/ASSC, relacionado con algunos aspectos en infraestructura de la Policía Montada.

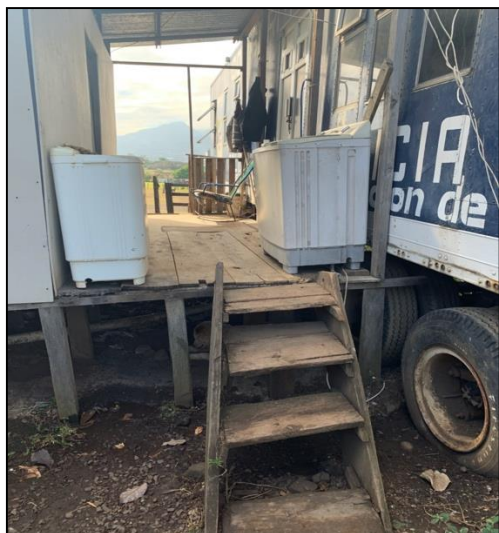
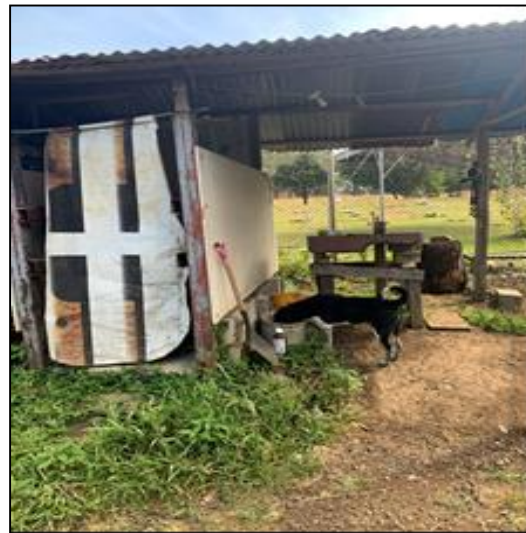
### Anexo N° 1

En este sitio, esta instancia fiscalizadora observó que la Policía Montada cuenta con un furgón (contenedor), dividido en 3 compartimentos: dormitorio para oficiales, oficialía de guardia y medio baño (únicamente el retrete). Es importante indicar que, según lo comentado por el Agente Diego Bermúdez Mora, funcionario de la Policía Montada, dicho furgón se encuentre en mal estado, esto dado que, a simple vista, se puede observar que el piso tiene hendijas peligrosas y el servicio sanitario se encuentra despegado.

Al frente de ese furgón y unido por unas tablas en mal estado está la cocina, asimismo las escaleras que sirven de acceso para llegar tanto al furgón como a la cocina son de madera y en mal estado también, además de no tener barandas. Contiguo a la cocina se encuentra la bañera de los oficiales, misma que según indicó el Agente Bermúdez Mora, antes era una “manga” para los caballos y su puerta es un pedazo de lona. (Ver anexo 1)

**Pasadizo que une al furgón y a la cocina de la Policía Montada en Pavas y bañera de los oficiales de esa Unidad policial**

En razón de lo antes señalado, sugerimos a su Despacho, se ejecuten las acciones necesarias a efectos de tomar las medidas correctivas ante lo descrito en este documento, de manera que se minimice la materialización de los riesgos planteados.

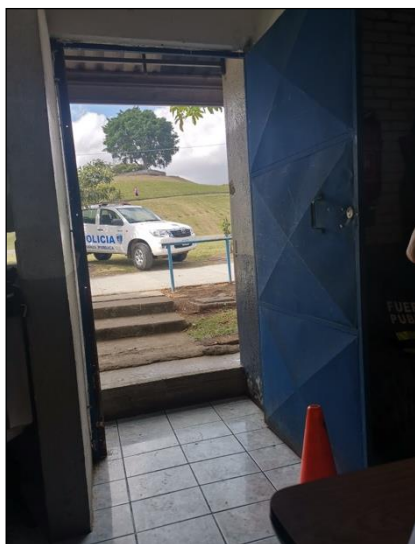
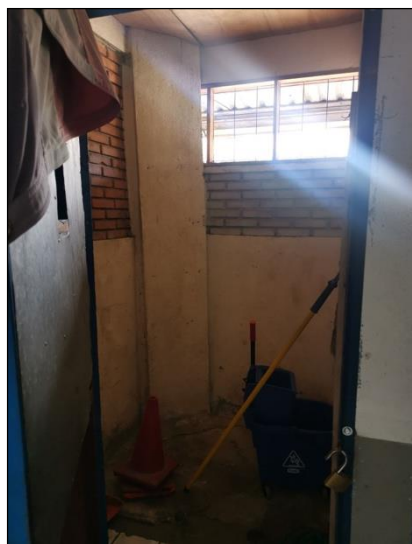
### Anexo N° 2

En relación con el Kiosco de la Oficialía de Guardia. Según comentó la Agente Maritza Ángulo Durán, Oficial de la Policía Montada destacada en ese puesto, la celda no reúne las condiciones tanto en temas de derechos humanos como de seguridad, por otra parte, argumenta que, la puerta de ingreso del kiosco es completa (una sola pieza) por lo que siempre tiene que estar abierta y como consecuencia han ingresado personas no autorizadas, según su opinión, sí la puerta estuviera a la mitad (una parte cerrada y la otra abierta), se tendría más seguridad en el lugar. Indicó además que, el baño tiene problemas con el agua y el cielo-raso se encuentra en mal estado. (ver anexo 2).

En conversación sostenida con el Máster Yourks Arroyo Guzmán, Coordinador de la Sección de Bienestar Socio Laboral del Departamento de Salud Ocupacional indicó que, la celda no cumple con los requisitos establecidos por el denominado “Mecanismo Nacional de la Prevención de la Tortura” ya que, no tiene una banca ni cielo raso de concreto, la reja de la ventana no es la adecuada, no debe haber otro elemento dentro de la celda (artículos de limpieza) además debe tener un servicio sanitario cercano pero que no sea el mismo de los funcionarios, concluyó indicando que, dichas observaciones ponen en riesgo la salud e integridad física de los funcionarios y de algún aprehendido.

**Puesto de la Policía Montada-Parque de La Paz (Kiosco-Oficialía de guardia)**

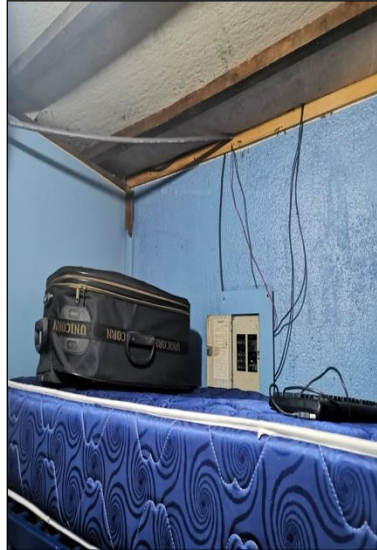
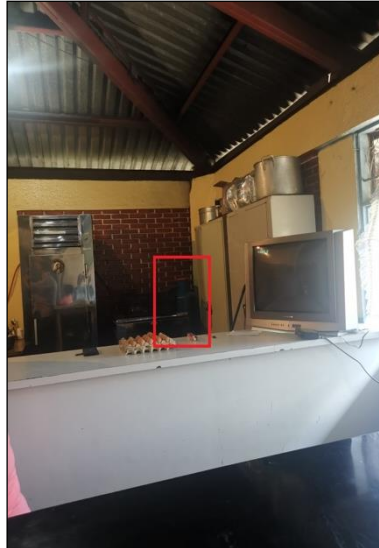
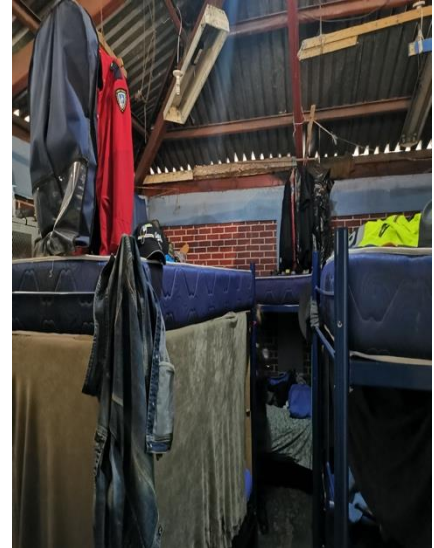
### Anexo N° 3

En el Kiosco donde se ubican los dormitorios, se observaron dentro de sus instalaciones, 2 tanques de gas (1 en apariencia vacío y otro utilizado para cocinar). Los dormitorios cuentan con poca o nula ventilación. Según la oficial Ángulo Durán, el cuarto de las mujeres tiene problemas con la iluminación e indicó que el bombillo se quema constantemente. Esto aunado a que los alimentos son almacenados en el cuarto del supervisor por limitaciones de espacio en la cocina, además de que, en relación con la instalación eléctrica, se observa que la “caja de breaker” tiene los cables expuestos y está cerca del colchón de un camarote (Ver anexo 3).

Referente a los cilindros de gas que se encuentran dentro del kiosco, el Master Arroyo Guzmán, indicó que, acorde a la normativa vigente (Decretos N° 41150 y 41151) establecen que esos cilindros debe estar ubicados fuera del kiosco, debiendo estar su instalación certificada ya sea por el Cuerpo Benemérito de Bomberos o un técnico responsable inscrito en el Colegio Federado de Ingenieros y Arquitectos, así las cosas, dada la ubicación de los cilindros se estaría incumpliendo con la normativa supra indicada, además se asume el riesgo de un proceso ígneo o de explosión por mantener ese equipo dentro de las instalaciones.

Respecto a la instalación eléctrica, comentó que, evidentemente no cumple con lo establecido en el Código Eléctrico de Costa Rica, ya que se observa que está expuesta, no está entubada, la caja de interruptores no está libre y a la par de material inflamable, todo eso genera un riesgo de incendio y sí a eso se le suma que, los cilindros de gas están dentro de ese kiosco el riesgo de incendio aumenta.

#### Puesto de la Policía Montada-Parque de La Paz (Kiosco-Dormitorios)
