AGSP/SC-21-310-2015

Asunto: Remisión de Documento de Advertencia N° 21-016-2015 AD-SC sobre las filtraciones de agua en la armería y la acumulación de desechos de papel al lado de la Delegación Policial de Ciudad Quesada.

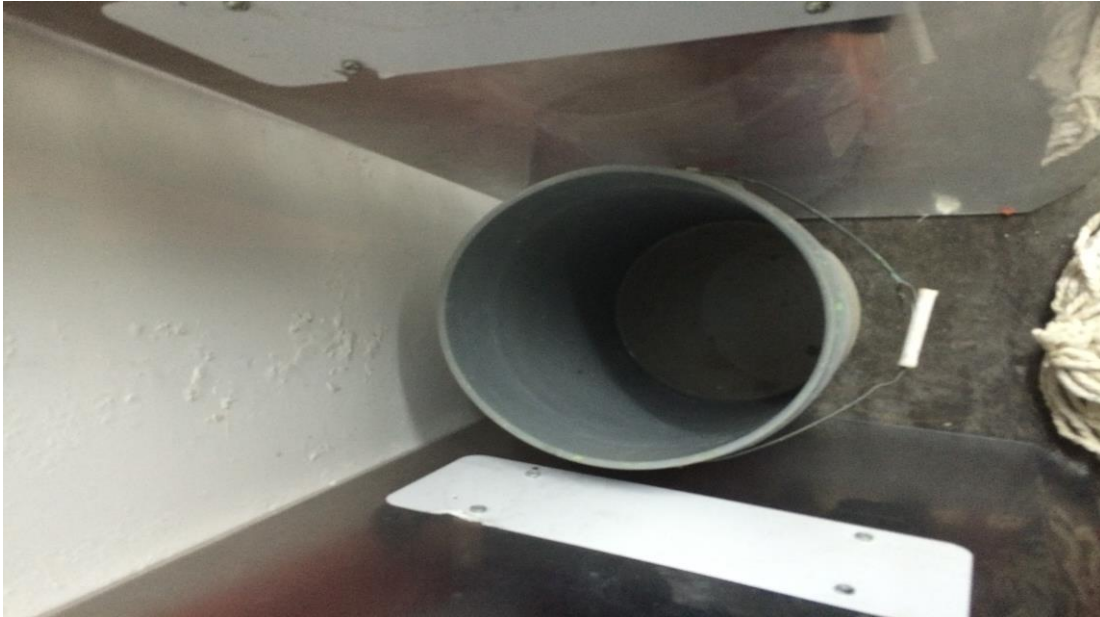
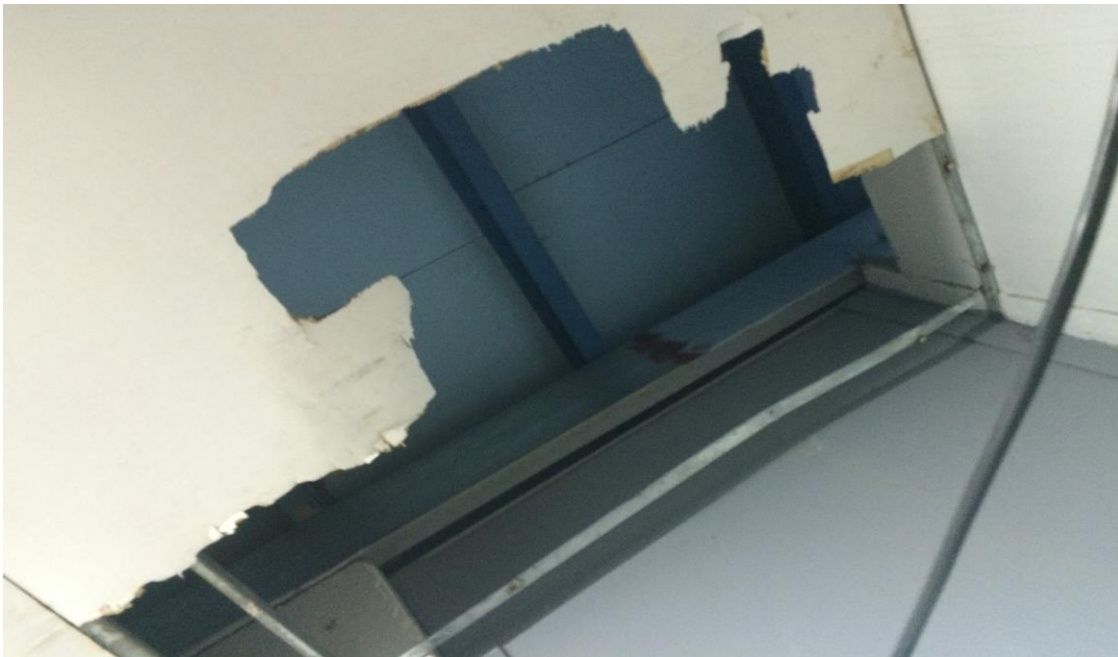
Anexo N° 1.
Tarro recolector de agua y cielo raso en la Armería.

Se observó la existencia de filtraciones de aguas en la armería específicamente en el cielo raso, provocado por deterioro del entepiso de los baños y sanitarios del lugar, por lo tanto puede ser de agua potable, residual o sanitaria, que provienen de las baterías de la segunda planta. (Ver Anexo N° 1 Y 2).

De mantenerse esta situación, se podrían materializar riesgos relacionados con la adecuada salvaguarda de las armas, municiones y cargadores custodiados en esa armería.

Ante situaciones como las expuestas anteriormente se hace necesario recordar el deber que le asiste de tomar las acciones pertinentes para corregir los hechos antes señalados, en atención a la obligación del Jarca y titulares subordinados, según el artículo N° 12 incisos a), b) y c) de la “*Ley General de Control Interno*”.

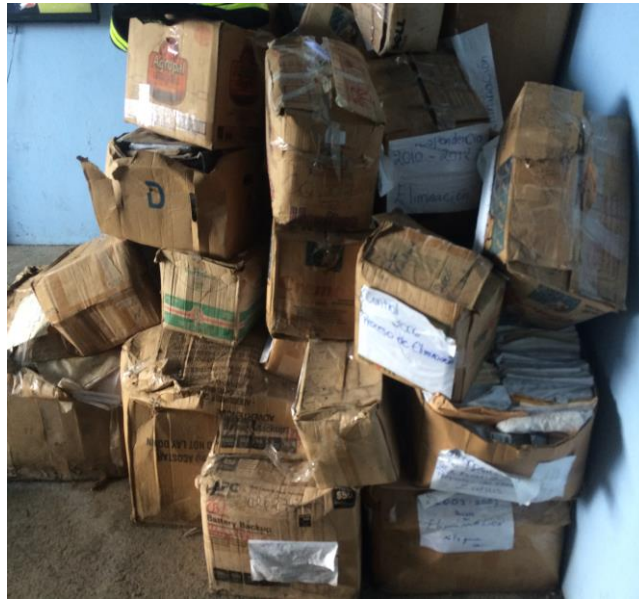
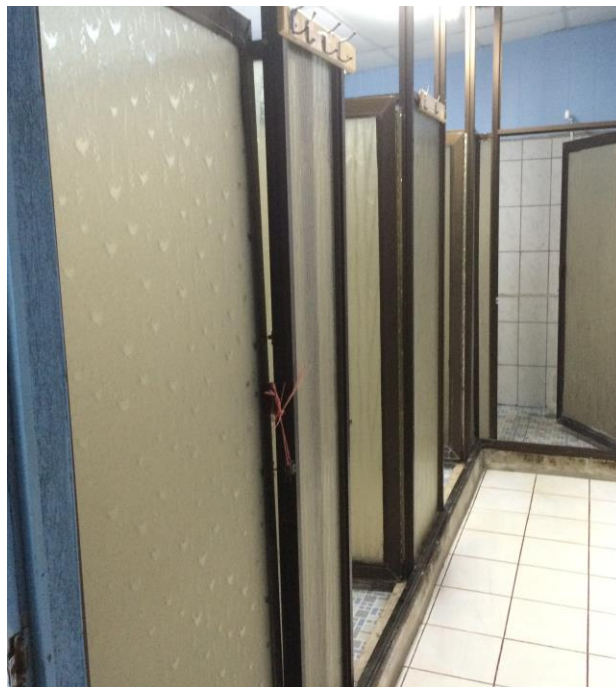
Anexo N° 3.

En lo que se refiere al aseo y ornato en la Delegación Policial de Ciudad Quesada, el papel acumulado en el área de descanso de los funcionarios, (Ver

Anexo N° 3), está expuesto al criadero de roedores y cucarachas, con el consecuente riesgo de la afectación a la salud de los funcionarios, provocando con ello eventuales incapacidades del personal y afectando con esta situación la presencia policial en la zona, la imagen institucional y por ende la seguridad ciudadana.

Área de descanso y baños en la segunda planta.
