MSP-DM-AG-738-2022

Asunto: Documento de Advertencia **02-039-2022-AD/ASSC**, sobre condiciones de infraestructura encontradas en las delegaciones cantonales Alajuela Norte y Sur.

a. Delegación Policial Alajuela Norte (Delta 27)

b. Delegación Policial Alajuela Sur (Delta 26)

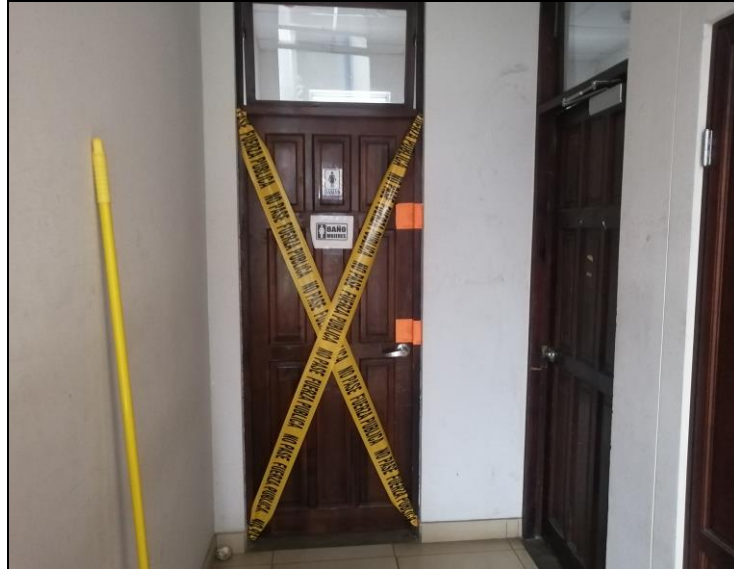
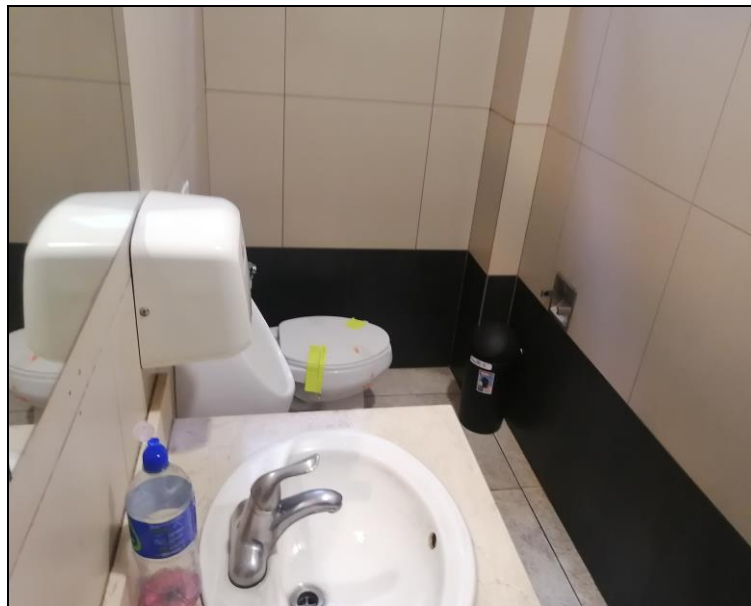
ANEXO 1

Ubicación	Cantidad	Bueno	Malo	Motivo
Área de Lobby	01	--	01	Sistema desagüe.
Sanitarios de hombres 1er piso	02	--	02	Sistema desagüe.
Sanitarios de mujeres 1er piso	02	--	02	Sistema desagüe.
Sanitario sector cocina	01	01	--	Regular estado.
Sanitarios hombres 2do piso	10	07	03	Fugas de agua.
Sanitarios mujeres 2do piso	03	02	01	Fugas de agua
Totales	19	10	09

En el referido oficio el señor Jiménez Carbajal, indica que la situación descrita corresponde a la saturación del tanque séptico, lo cual ha generado eventualidades con aguas negras.

- El sistema de aguas implementado, es más complejo que el tradicionalmente utilizado, por lo que requiere un mantenimiento continuo programado, con personal especializado en ese tipo de manejo de residuos.

- No se le está dando ningún uso al agua filtrada y tratada que sale del sistema denominado Filtro Anaeróbico de Flujo Ascendente (FAFA).
- La trampa de grasa está desbordada y tiene capacidad muy limitada.

- El sistema de aguas negras para la que fue construida la delegación policial es insuficiente para la carga operativa actual, ya que, al personal existente, se le sumaron las personas oficiales del Grupo de Apoyo Operacional y de las fuerzas de tarea.

- Dado el estancamiento de aguas en la trampa de grasa se construyó inadecuadamente un rebalse de dicha trampa de grasa hacia el sistema de agua pluviales que dan a la calle. Esto es una práctica incorrecta según la legislación sanitaria de nuestro país.

- El sistema mecánico en general necesita de una intervención urgente en cuanto a desagües, tuberías, figuras, presiones en tuberías, loza sanitaria, fugas de agua, entre otras.

SERVICIOS SANITARIOS DELGACION POLICIAL ALAJUELA NORTE

En ese mismo oficio, el señor Leiva Cordero, establece una serie de recomendaciones y además detalla un presupuesto con la lista de las actividades a realizar, mismas que ascienden a un monto de ₡ 8 433 578,20.

Posterior a la visita realizada por esta Auditoría General como producto de la auditoría en proceso, se determinó que por parte de la Dirección Regional Segunda, se solicitó ante la Subdirección General de la Fuerza Pública la limpieza del tanque séptico.

Consultados sobre las gestiones que se han realizado para solventar la situación antes citada, el señor José Francisco Morales Castro, Subdirector General de la Fuerza Pública y la señora Ana María Portuguese Camacho, Arquitecta de dicha Subdirección, manifestaron que el 30 de setiembre de este año se realizó la limpieza de los tanques sépticos.

Adicionalmente indicaron que se está gestionando una contratación para limpieza de tanques sépticos a nivel regional, esto para que dicha limpieza se realice de forma periódica.

Puntualizaron además que en la Región no están limpiando la trampa grasa de forma semanal, y eso es fundamental y le corresponde al personal de mantenimiento, botan sobras de comida en los fregaderos, colapsando estas trampas y hay elementos que no deberían evacuarse en los servicios sanitarios, tales como: medias, toallas sanitarias, botellas, tapas, entre otros; ante lo cual consideran concientizar a las personas funcionarias de la Delegación, por medio de circulares, afiches u otros, para evitar esas costumbres y salvaguardar la infraestructura.

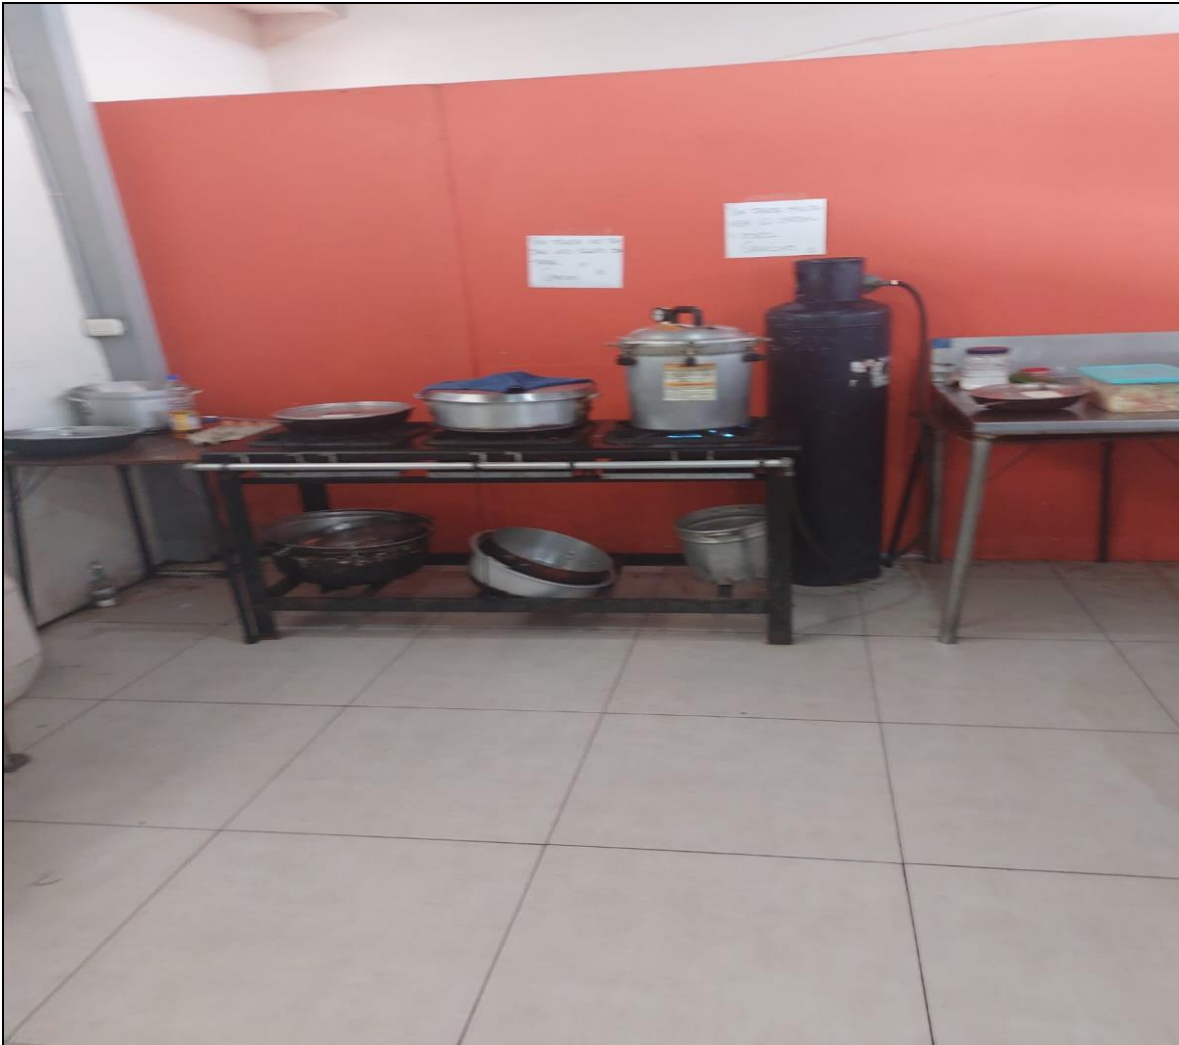
ANEXO 2

También observó que, en el área de cocina se encuentra el cilindro de gas al lado de la cocina y/o “plantilla” donde preparan los alimentos (Ver anexo 2).

COCINA TEMPORAL UBICADA EN EL SALON COMUNAL DEL ROBLE UTILIZADA POR LA DELEGACION POLICIAL ALAJUELA SUR

Ante tal situación, el señor Hernán Sánchez Benavides, Profesional en Salud, Seguridad e Higiene Ocupacional del Departamento de Salud Ocupacional, indicó que los cilindros no deben de estar cerca de la fuente generadora de calor, los mismos deben de ubicarse en el exterior en un espacio ventilado, con un encierro en malla ciclón o similar (que permita tener el cilindro en uso y reserva), techo, puertas con candado y la señalización o rombo con la indicación de los riesgos ante este tipo de gas.

Igualmente indicó que aunque el uso del salón comunal sea temporal por la remodelación que se está realizando, es muy importante salvaguardar la vida de todas las personas que se encuentren haciendo uso de esas instalaciones, además del cumplimiento de lo expuesto en los decretos Ejecutivo 41150-MINAE-S. Reglamento General para la Regulación del Suministro de Gas Licuado de Petróleo y Decreto Ejecutivo 41151-MINAE Equipos para la industria del petróleo, cilindros portátiles, tanques estacionarios, equipos y artefactos para suministro y uso del gas licuado de petróleo (GLP), así como a la normativa de la *National Fire Protection NFPA 58* y 54 “manipulación y almacenamiento de gas licuado de petróleo”, igualmente.

Sobre lo anterior el señor Sánchez Benavides, manifestó que en cumplimiento a los decretos y a la normativa, los cilindros de gas y en sí la instalación del sistema del gas licuado de petróleo (GLP) debe de estar en cumplimiento a lo expuesto en éstos.
